<b>Fecha de edición</b>	30/01/2019
<b>N° de documento</b>	SUPAIR_2019/01//001
<b>Número de página</b>	1 / 2

## Vida del producto / consejos de utilización

### ALTIRANDO 3

### EVOLITE

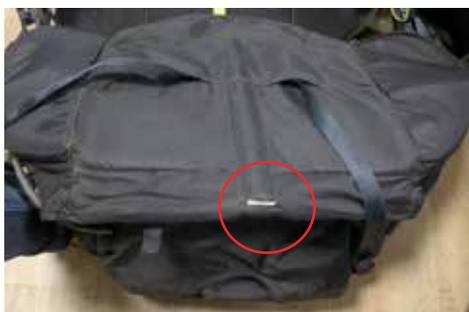
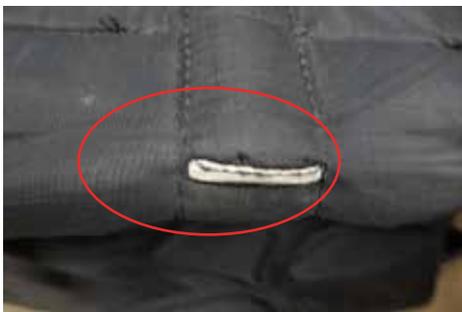
#### Riesgo de desgaste prematuro:

El fleje de fibra de vidrio situado bajo el asiento puede en ciertos casos perforar el tejido del asiento.

**Retirar el fleje**

El fleje tiene mayor menor o utilidad en función de la talla del piloto.  
Hacer una PRUEBA en pòrtico o en vuelo sin el fleje.

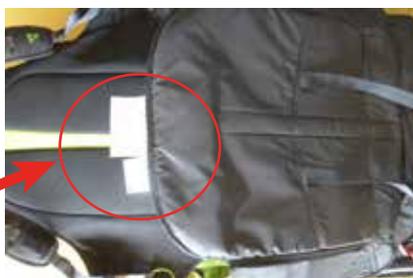
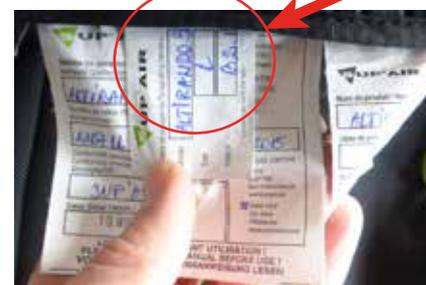
##### Sellette ALTIRANDO 3

índice B2 a C1

La versión C1.1 a sido modificada y no presenta problemas.

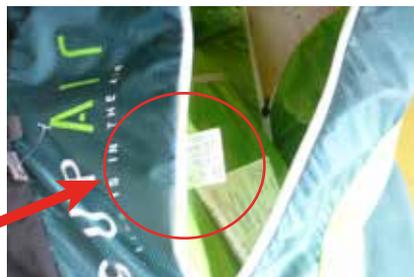
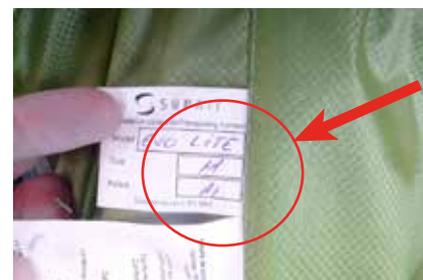
##### Sellette EVOLITE

índice A1 a A8.

La versión A8.1 ha sido modificada y no presenta problemas.

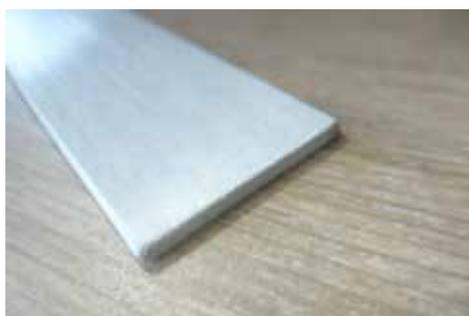
El fleje se instaló en su alojamiento sin tope de protección y uno de sus extremos corta.
