<b>Datum</b>	30/01/2019
<b>Dokumentennr.</b>	SUPAIR_2019/01//001
<b>Seite</b>	1 / 2

## Produktlebensdauer / Gebrauchshinweise

### ALTIRANDO 3

### EVOLITE

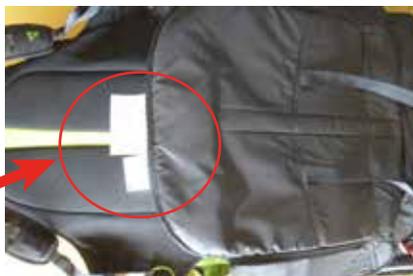
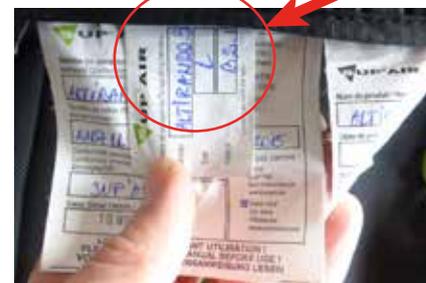
#### Gurtzeuge ALTIRANDO 3

Index B2 bis C1.

Die Version C1.1 wurde geändert und ist somit nicht betroffen.
