Date d'édition	30/01/2019
N° du document	SUPAIR_2019/01//001
Nombre de pages	1 / 2

Vie du produit / conseil d'usage

ALTIRANDO 3

EVOLITE

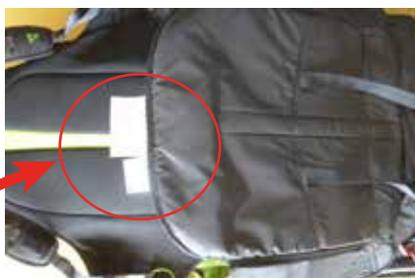
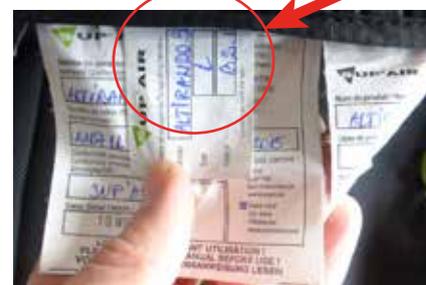
Sellette ALTIRANDO 3

Indice B2 à C1.

La version C1.1 a été modifiée et ne pose pas de problème.

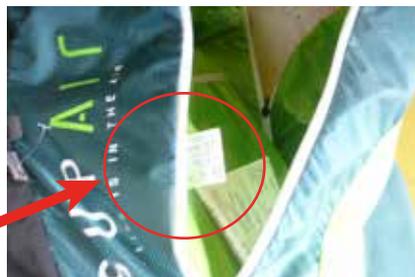
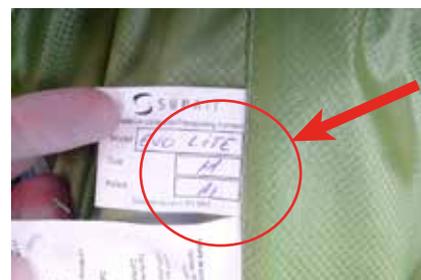
Sellette EVOLITE

Indice A1 à A8.

La version A8.1 a été modifiée et ne pose pas de problème.
