SUPAIR
LIFE IS IN THE AIR

Date d'édition	28/10/2019
N° de document	SUPAIR_2019_10_001
Nombre de pages	1/1

INFO SÉCURITÉ

OBJET : ALTIRANDO Lite
Fermeture poche parachute

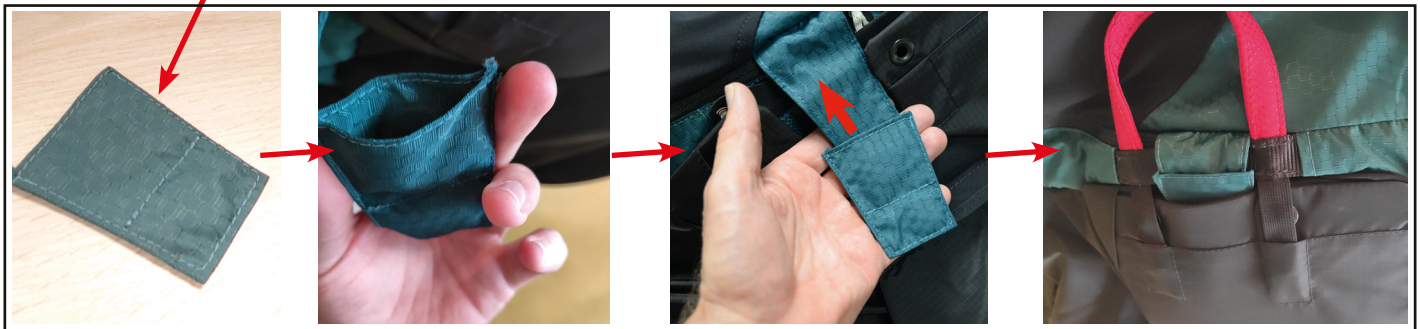
B : Le flap aimanté reste dans son logement

Pas de problème
Bons vols !
